**CATÁLOGO DEL PATRIMONIO ARQUITECTÓNICO DE VALSEQUILLO**

**FICHA N° 34.a**

**Situación:** Las Chozas

**Barrio o pago:** La Cantera

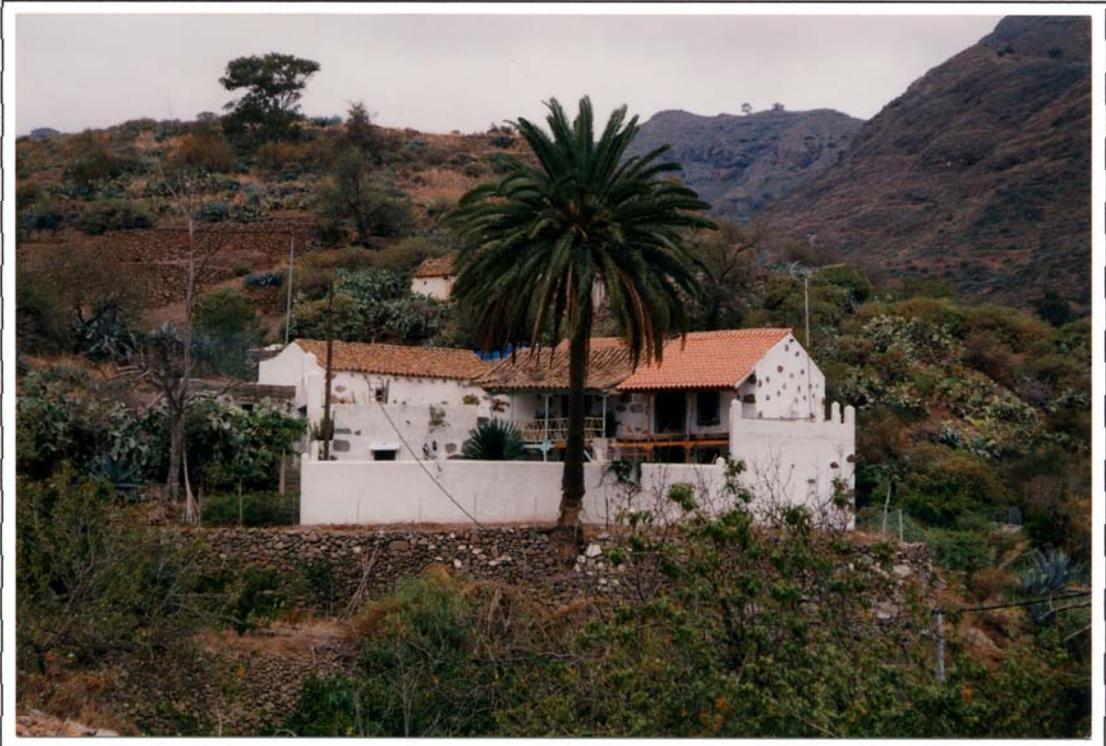
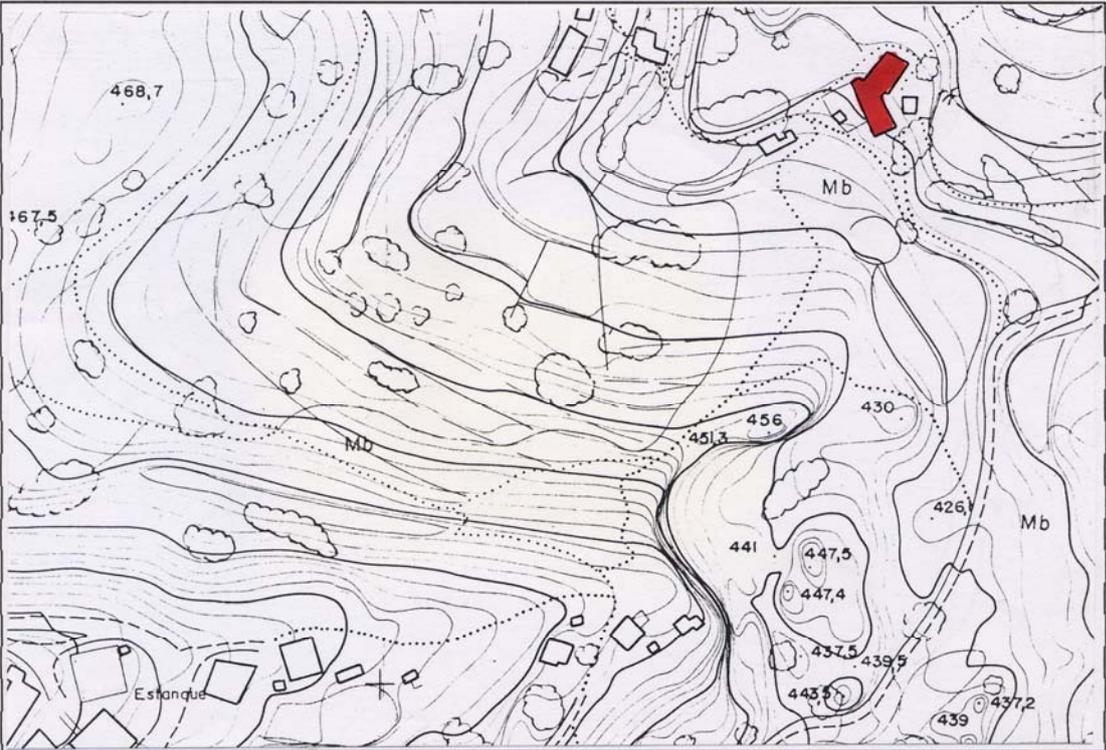
**Estado de conservación:** Regular.

Se trata de un interesante conjunto formado por dos viviendas agrícolas situadas en un promontorio aldaño a huertas. Son naves de una crujía con cubierta a dos aguas y dispuestas en "V", dejando un patio en el ángulo. Una de las viviendas abre una balconada hacia dicho patio. El grupo está cerrado por una tapia de tres metros de altura. Las viviendas están construidas con muros de mampostería de piedra y barro, con enfoscado exterior, y los techos son de cubierta de teja sobre entablonado y viguetas de madera.

En una de ellas se ha realizado una rehabilitación dudosa de techos, y en las dos se ha dejado al aire algunas de las piedras de la mampostería de los muros.

**Tipo de intervención:** Remodelación. Se recomienda la demolición del techo que ha sido reconstruido recientemente y su reedificación con la misma tipología constructiva del techo antiguo. Los muros exteriores deberán cumplir con las especificaciones de la normativa "Mh2" sobre vallados. Se autorizará el enfoscado de las piedras de la mampostería de los muros que se han dejado al descubierto.
